# Nachweis

Kugelfallversuch nach DIN 52338 und  
Bauregelliste an Profilbauglas

Prüfbericht 11-000975-PR01  
(PB-H05-09-de-01)

Auftraggeber **Glasfabrik Lamberts  
GmbH & Co. KG**  
Egerstr. 197

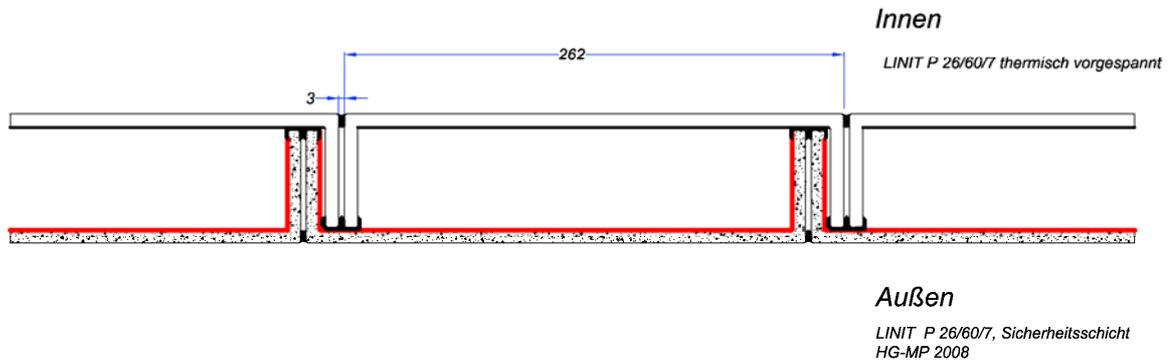
Die Prüfung erfolgte an Profilbauglas in den Abmessungen 500 mm x 520 mm. Der Auftreffpunkt bei den Profilbaugläsern 500 mm x 500 mm lag im Bereich des Schenkels, wie in Zeichnung 1 dargestellt. Bei den geprüften Scheiben mit der Abmessung 500 mm x 800 mm lag die Auftreffstelle in der Mitte des mittleren Profilbauglases (Zeichnung 2).

**Bild 1** Probekörpergeometrie der geprüften Profilbaugläser

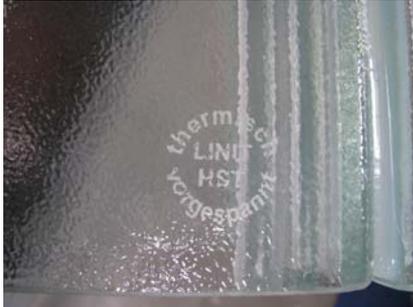
**Bild 2** PK 12 Stempelung

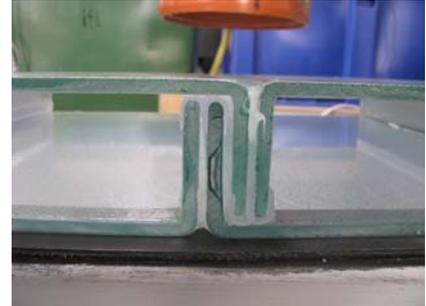
**Bild 3** PK5 Seitenansicht der geprüften Profilbaugläser

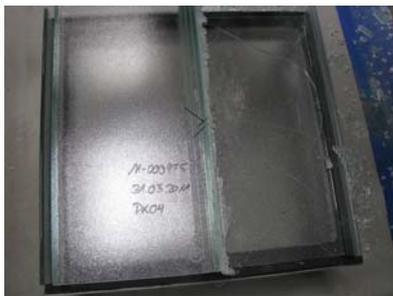
**Bild 4** PK 4 nach Kugelfallversuch  
Auftreffstelle Schenkel

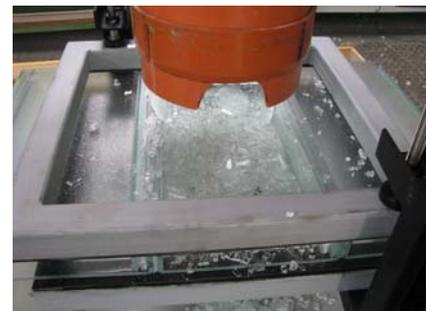
**Bild 5** PK 12 nach Kugelfallversuch,  
Auftreffstelle Mitte

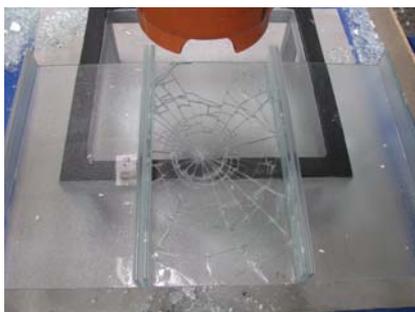
**Bild 6** PK 12 unteres Profilbauglas nach  
Kugelfallversuch

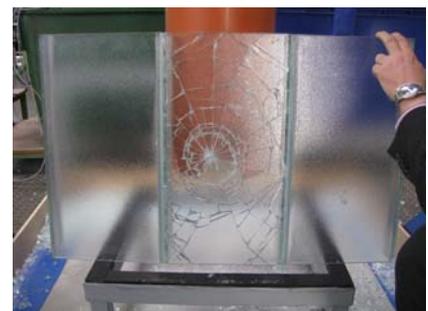
**Bild 7** PK 12 nach Kugelfallversuch
