GUTACHTERLICHE STELLUNGNAHME

Labortechnische Untersuchung
der Splitterbindungsschicht
HG-MP 2008 hinsichtlich der
Funktionseigenschaft und
Alterungsverhalten auf
Glasoberflächen

Prüfbericht P15-223/2009

Künstliche UV-Bewitterung von Gläsern mit PU-Beschichtung

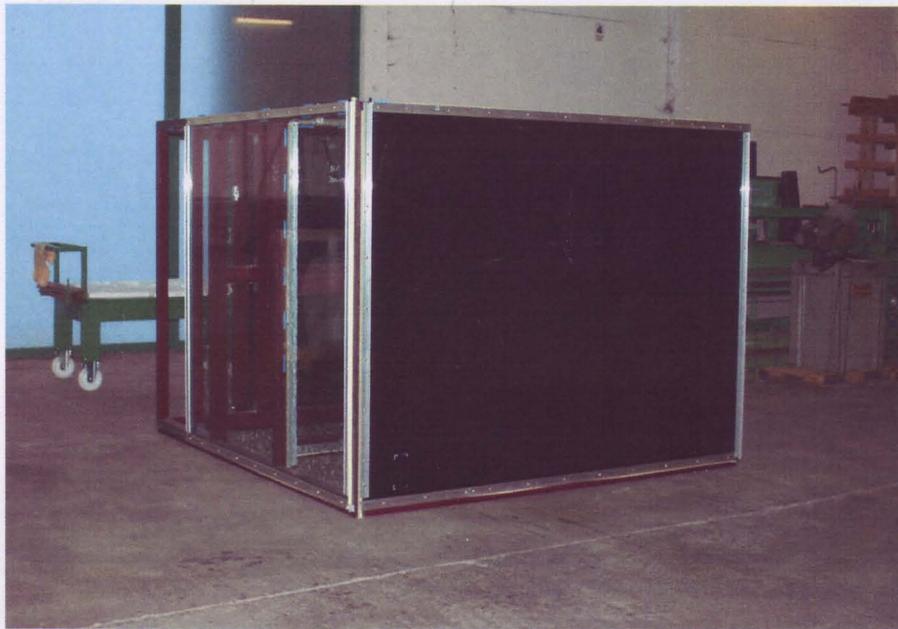
Bilder: Versuchsaufbau der senkrecht gelagerten ESG Einheiten im November und Dezember 2009 zur Bestimmung der Resttragfestigkeit nach Glasbruch

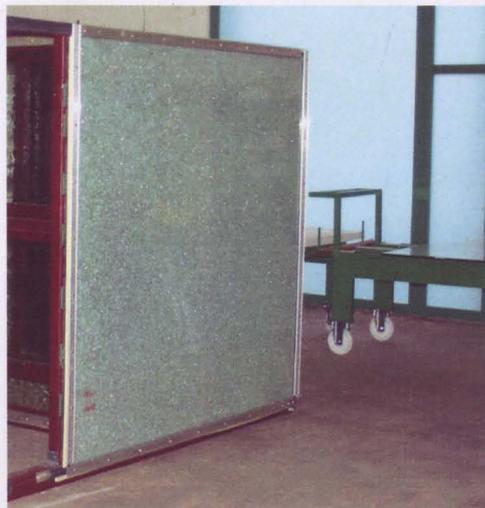
Die großflächigen Einheiten mit dem Eigengewicht von bis zu 125 kg fielen nicht aus der Glasauflagerungshalterung heraus.

Bild: nach dem Anschlagen im November 2009 und Beschichtung am 17.12.2009 – kein Herausfallen der Glasbruchteile

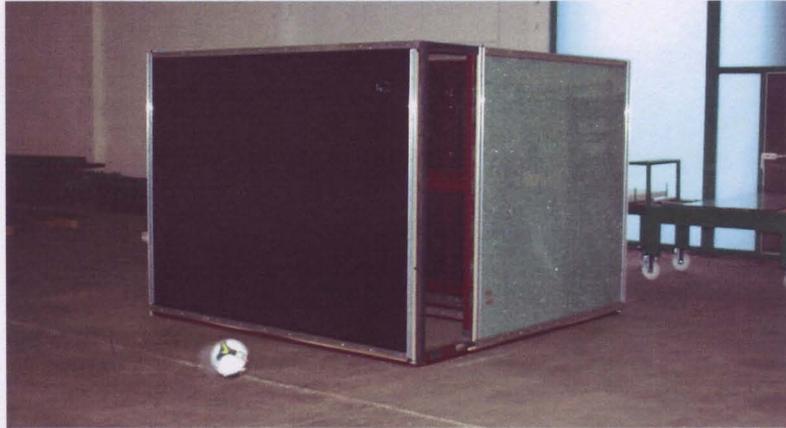
Bild: Rückprall des Balles bei beschädigter Glasfläche in kleinkrümeliger Struktur

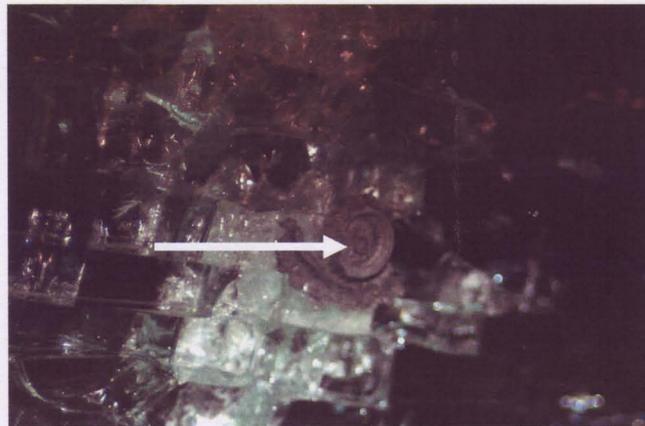
Bild: Luftgewehrprojektile steckt in der Glasdicke und die Beschichtung hält alles zusammen

Dabei fielen die Glasflächen nicht in sich zusammen und es kam nicht zu Einrissen und Weiterrissen in der Kunststoffschicht.

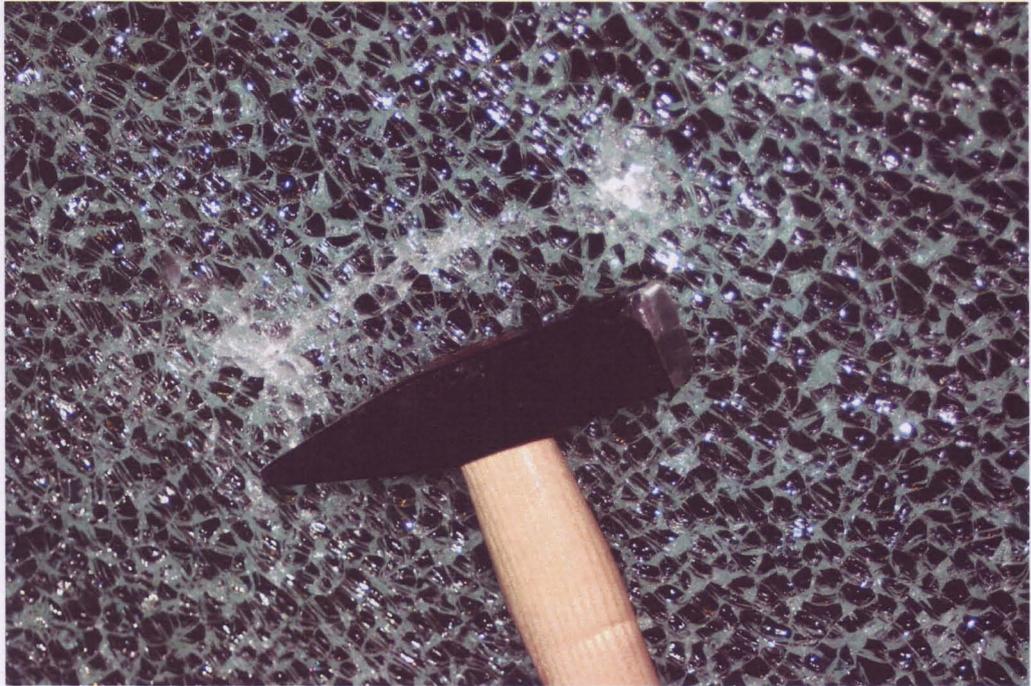
Abschließend wurden die Glasflächen mit einem handelsüblichen Hammer (500 Gramm Gewicht von einem Abstand 10 Meter beworfen und dabei konnte nicht erreicht werden, dass die Glasflächen zusammengefallen sind bzw. dass die Schicht aufgerissen wurde.

Bild: Auftrefffläche des Hammers

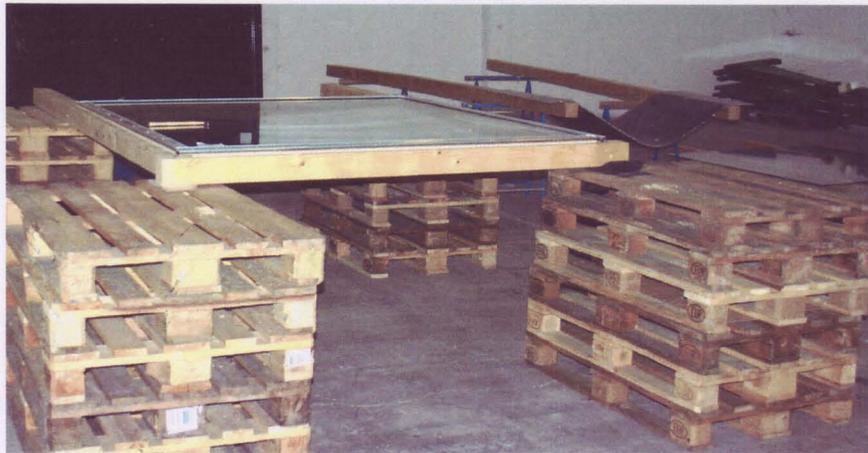
Eine beschichtete ESG Einheit in der Abmessung 2000 mm x 1930 mm wurde abschließend horizontal gelagert und dabei kam es unter dem Einfluss des Eigengewichtes nicht zu einem Durchreißen der Kunststoffbeschichtung.

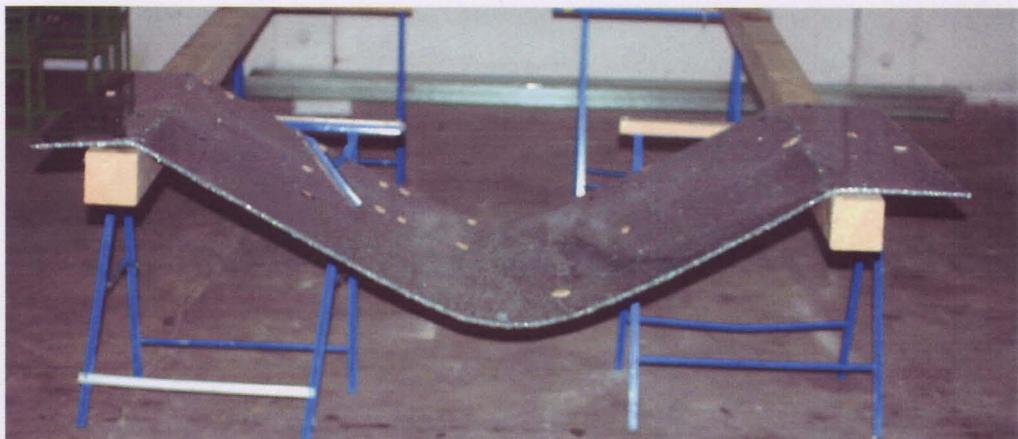
Bild: lose, ohne Auflagerung hält die zerbrochene Glaseinheit mit Beschichtung

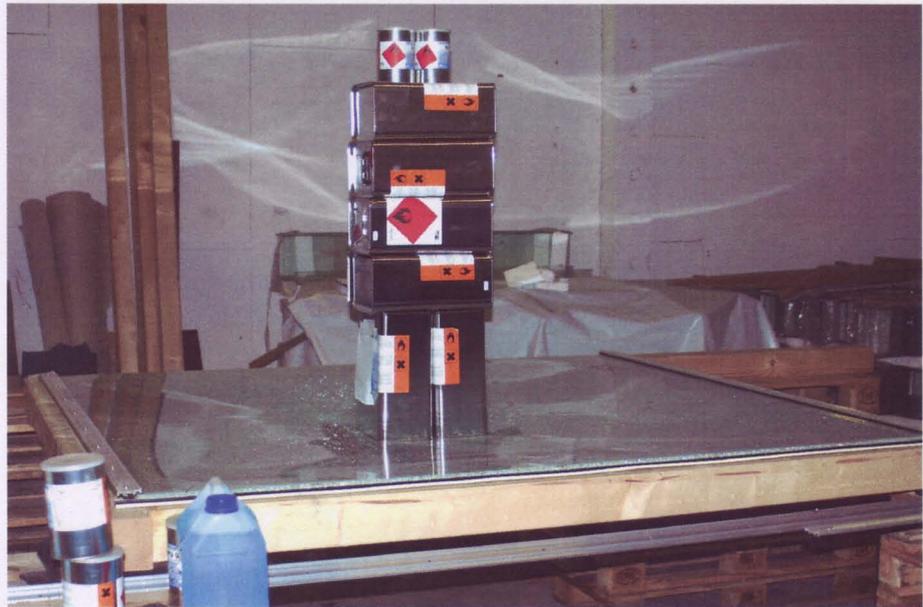
Bei punktueller Belastung und gleichzeitigem Anschwingen der Last von 50 kg auf der Glasfläche von 2000 mm x 1930 mm kam es nicht zu einem Rissbild in der Beschichtung. Die Last wurde dauerhaft so aufgenommen, dass keine Glasbruchstücke herunter gefallen sind.

*Bild: Belastung einer punktuellen Fläche von 20 cm x 30 cm mit 50 kg
Punktlast (Belastungsdauer mehr als 48 h)*

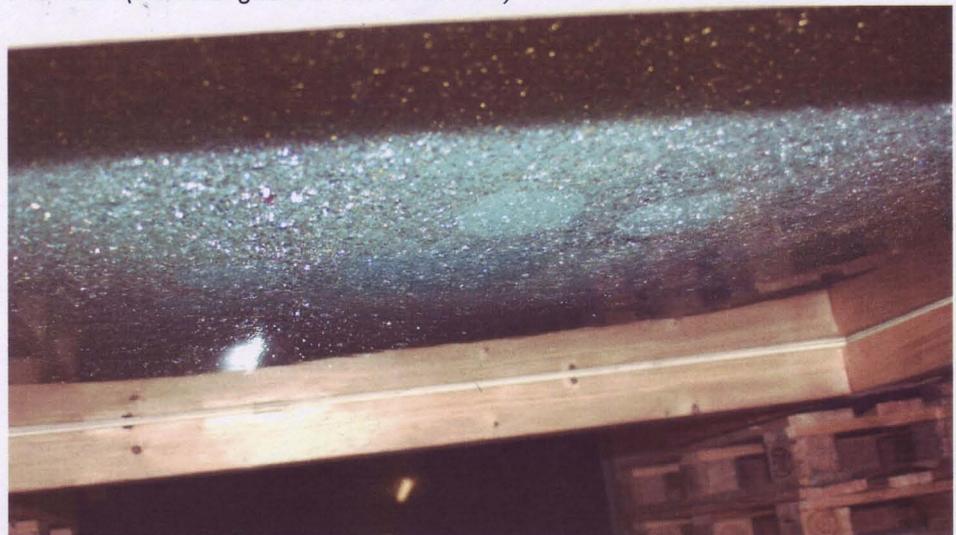
*Bild: Blick von unten auf die Beschichtung bei Belastung 50 kg – kein
Anreißen der Schicht*

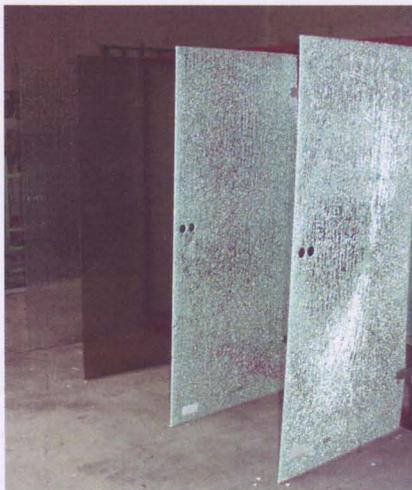
Bild: links die beiden Glastüren ohne Beschädigung, rechts die beiden Glastüren nach dem Anschlag und Zerstörung

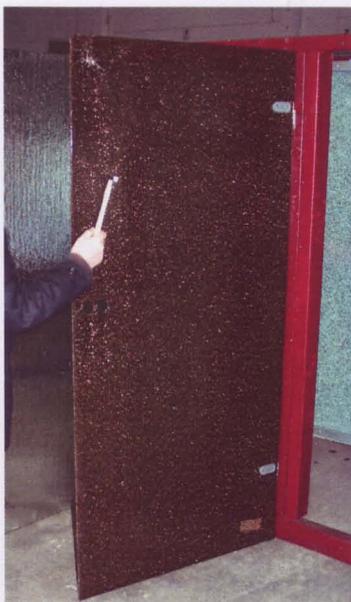
Bild: Türflügel nach dem Anschlag und nach Bruchbildung

Die zerbrochene Glasfläche (Gewicht ca. 38 kg bei 8 mm Glasdicke) hatte eine über mehrere Wochen gleich bleibende Resttragfestigkeit, es kam nicht zu einem Herauslösen einzelner Bruchstücke.

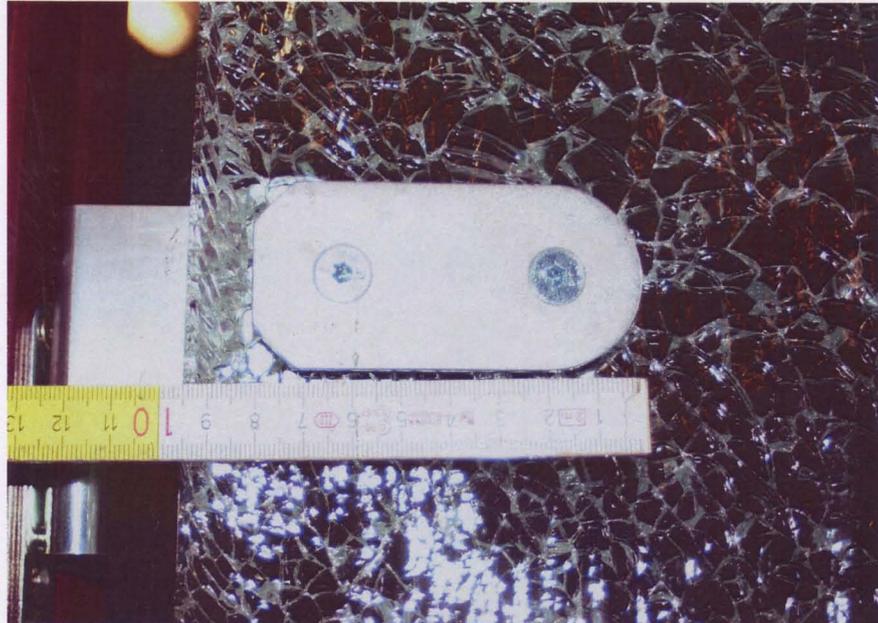
Bild: Drehbeschlagteil 80 mm x 40 mm für die Gewichtsaufnahme der zerbrochenen Glaseinheit- ausreichende Standfestigkeit

Über die beiden Punkthalterungen der Drehbänder kam es zu einer ausreichenden Resttragfähigkeit und die Kunststoffschicht nimmt die Bruchstücke dauerhaft über mehrere Wochen Einwirkungszeit ohne Ablöseerscheinungen auf.

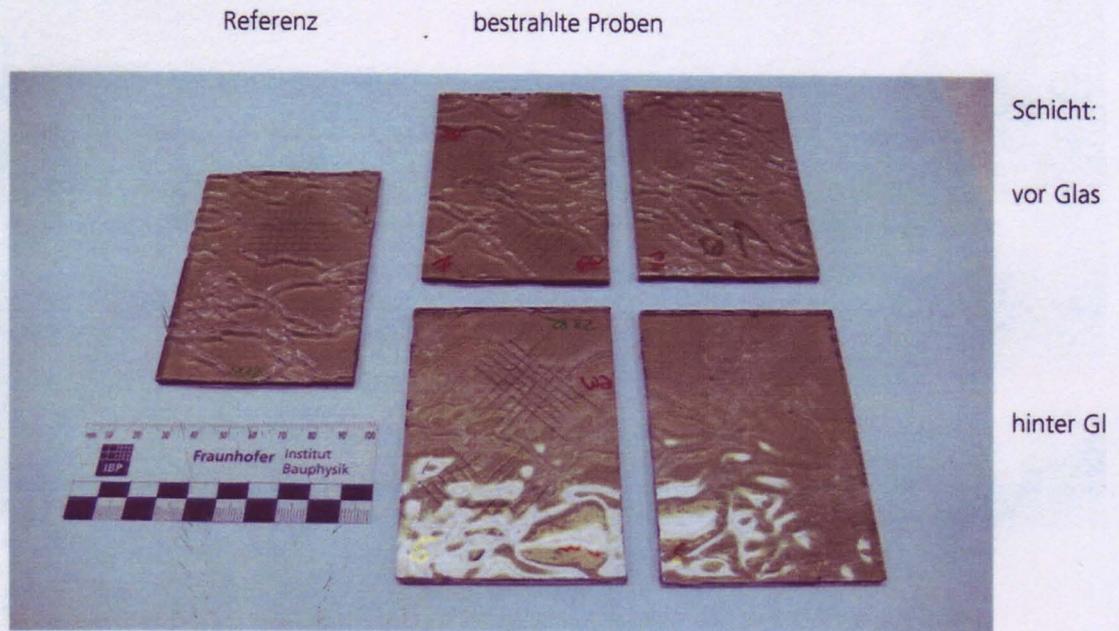
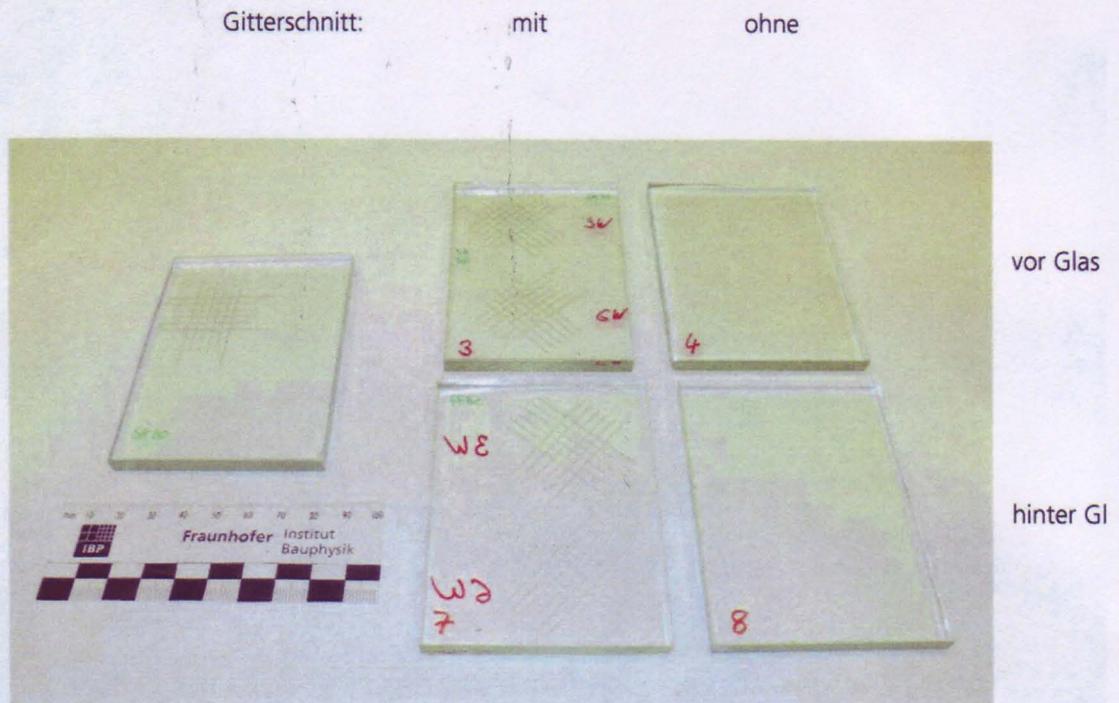
Die Proben wurden in zwei Blöcken den Belastungen gemäß Abschnitt 2 ausgesetzt. Sowohl am Ende des Blocks A mit reiner Strahlungsbelastung als auch nach Ende des Blocks B mit kombinierter Strahlungs- und Feuchtebelastung wurde bei der Auswertung im Vergleich zur Referenzprobe weder Verfärbungen noch Ablösungen festgestellt (Bild 2).

Bild 2: Übersicht der untersuchten Proben, oben Ornamentglas 4 mm, unten Floatglas 6 mm.

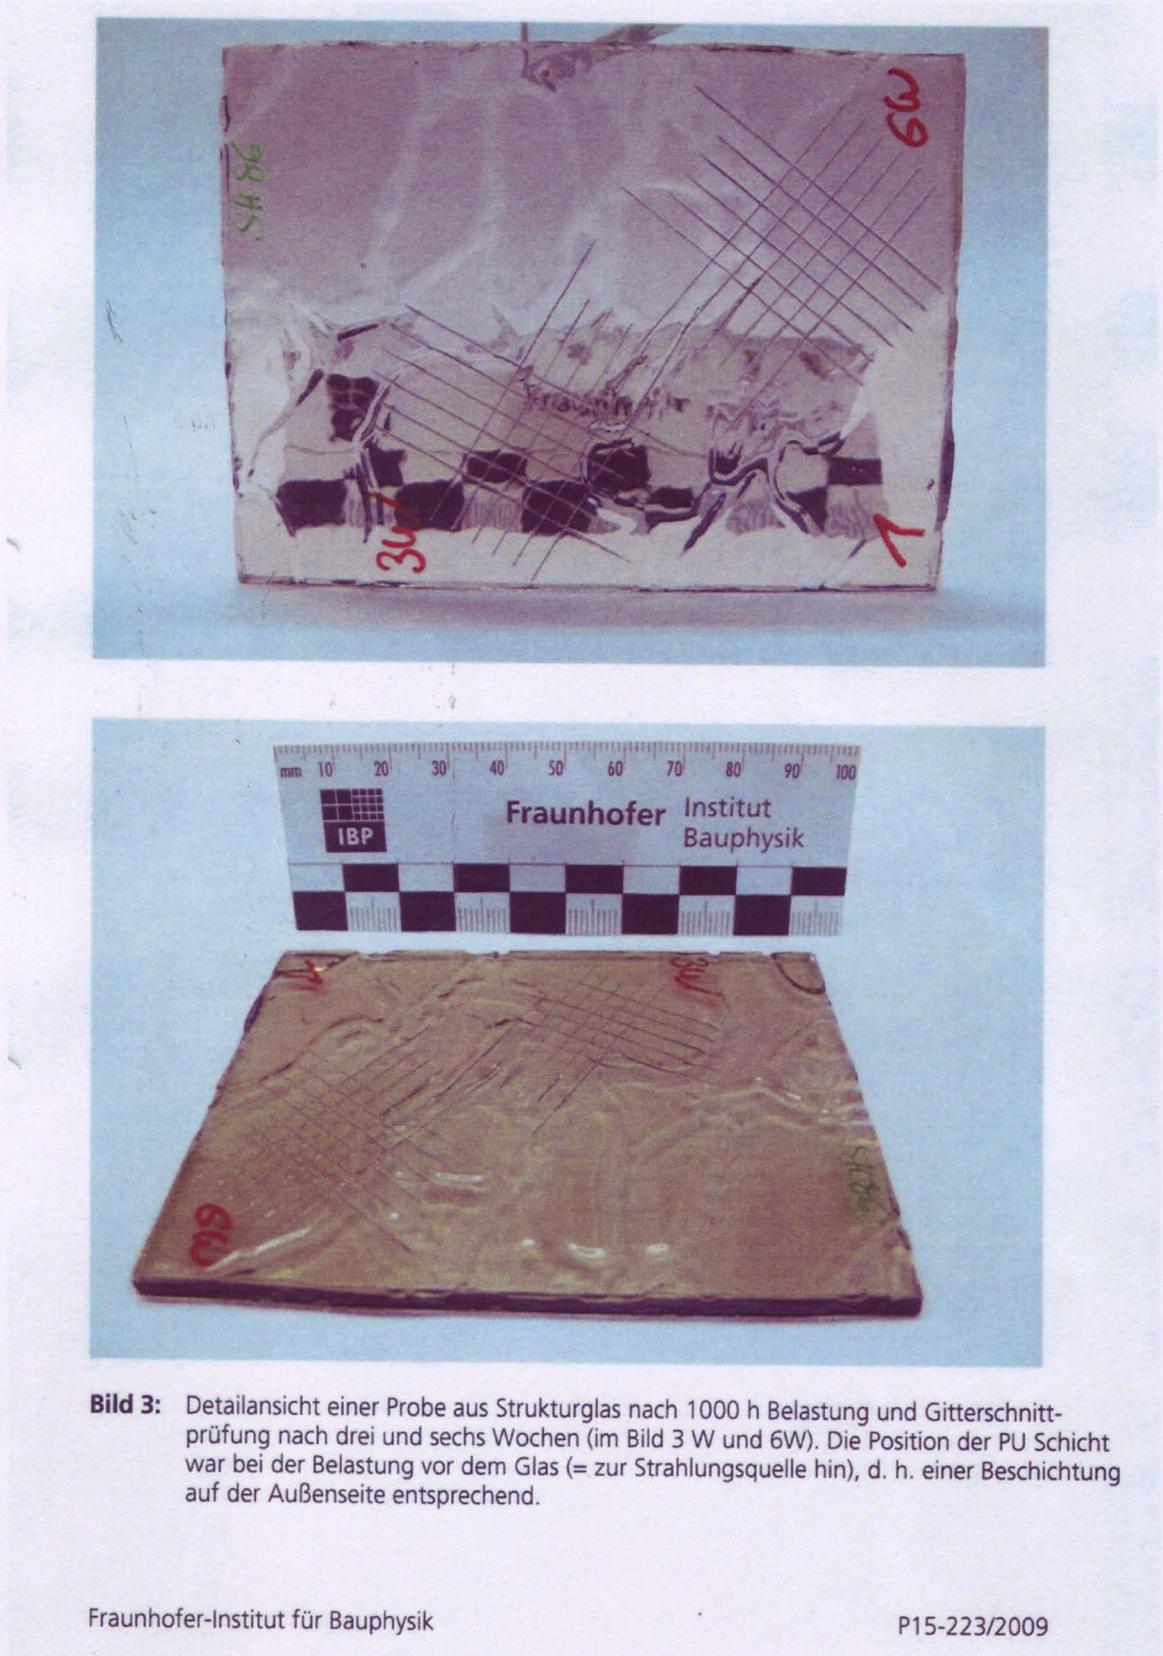
Bei den Gitterschnittprüfungen wurde in allen Fällen die höchstmögliche Stufe „0“ ermittelt. Gemäß Tabelle 1 in [2] entspricht dies vollkommen glatten Schnittträgern sowie keinerlei Abplatzungen innerhalb der Schnittquadrate. Zwischen den unbelasteten Referenzproben, den Proben unter Strahlungsbelastung und nach vierwöchiger Unterwasserlagerung waren hinsichtlich dem Schneidwiderstand keine Unterschiede feststellbar. In Bild 3 und 4 sind exemplarisch die Proben mit der höchsten Belastung, d. h. Beschichtung auf der Außenseite, im Detail dargestellt.

Bild 3: Detailansicht einer Probe aus Strukturglas nach 1000 h Belastung und Gitterschnittprüfung nach drei und sechs Wochen (im Bild 3 W und 6W). Die Position der PU Schicht war bei der Belastung vor dem Glas (= zur Strahlungsquelle hin), d. h. einer Beschichtung auf der Außenseite entsprechend.

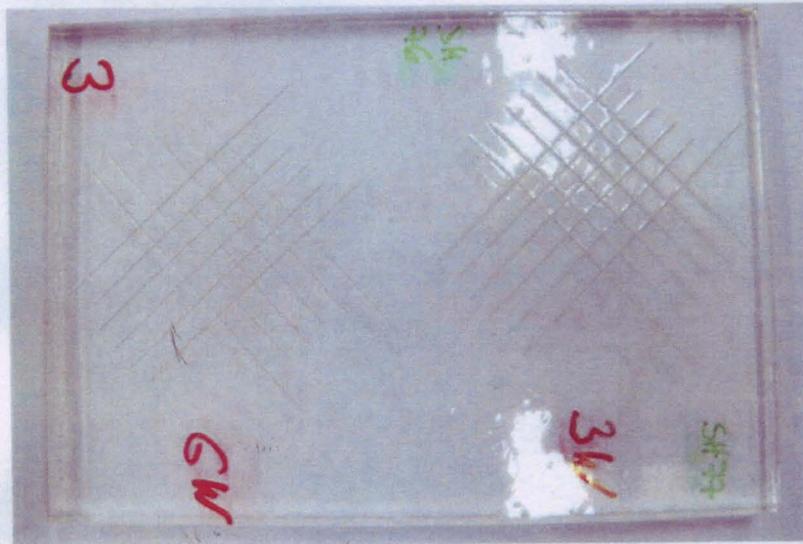
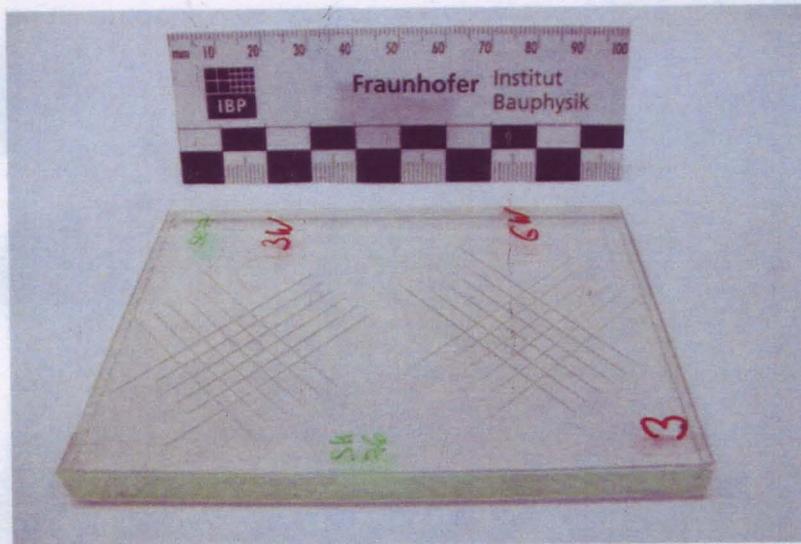
Bild 4: Detailansicht der Probe 3 aus Floatglas nach 1000 h Belastung und Gitterschnittprüfung nach drei und sechs Wochen (im Bild 3 W und 6W). Die Position der PU Schicht war bei der Belastung vor dem Glas (= zur Strahlungsquelle hin), d. h. einer Beschichtung auf der Außenseite entsprechend.
