GUTACHTERLICHE STELLUNGNAHME

Labortechnische Untersuchung
der Splitterbindungsschicht
HG-MP 2008 hinsichtlich der
Funktionseigenschaft und
Alterungsverhalten auf
Glasoberflächen

Prüfbericht P15-223/2009

Künstliche UV-Bewitterung von Gläsern mit PU-Beschichtung

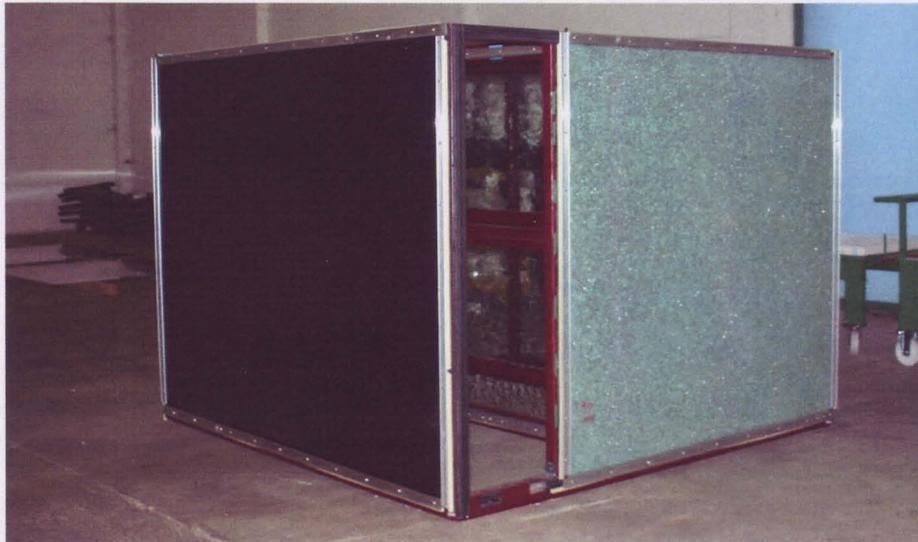
Bild: Versuchsaufbau

Diese fünf ESG Gläseinheiten mit Siebbedruckung und ohne Siebbedruckung wurden am 23. November 2009 angeschlagen und beschädigt und dabei war das typische kleinkrümelige Bruchbild zu erkennen.

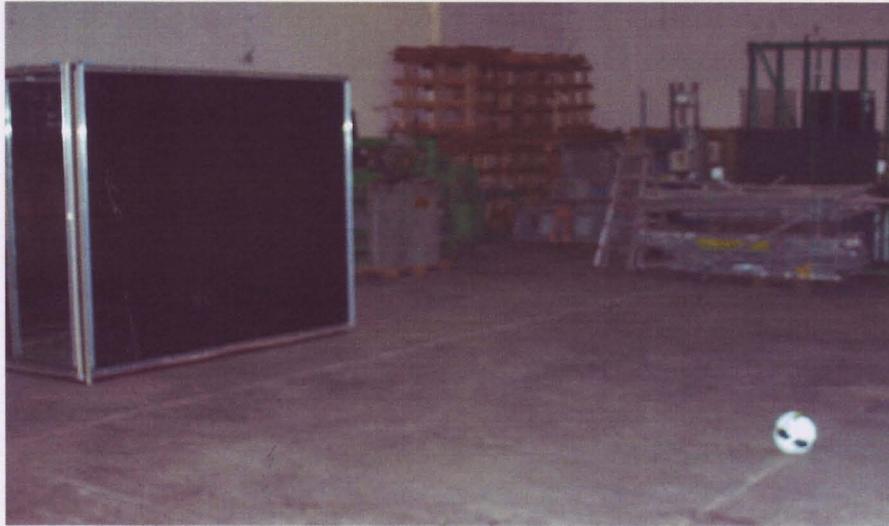
Nach der Belastungszeit von 25 Tagen wurden am 17. Dezember 2009 die Glasflächen mit der rückseitigen Polyurethanbeschichtung **mit einem Ball beschossen** und zusätzlich wurde auf die Glasfläche mit einem **Luftgewehrprojektil geschossen**.

Bild: Ballbeschuss

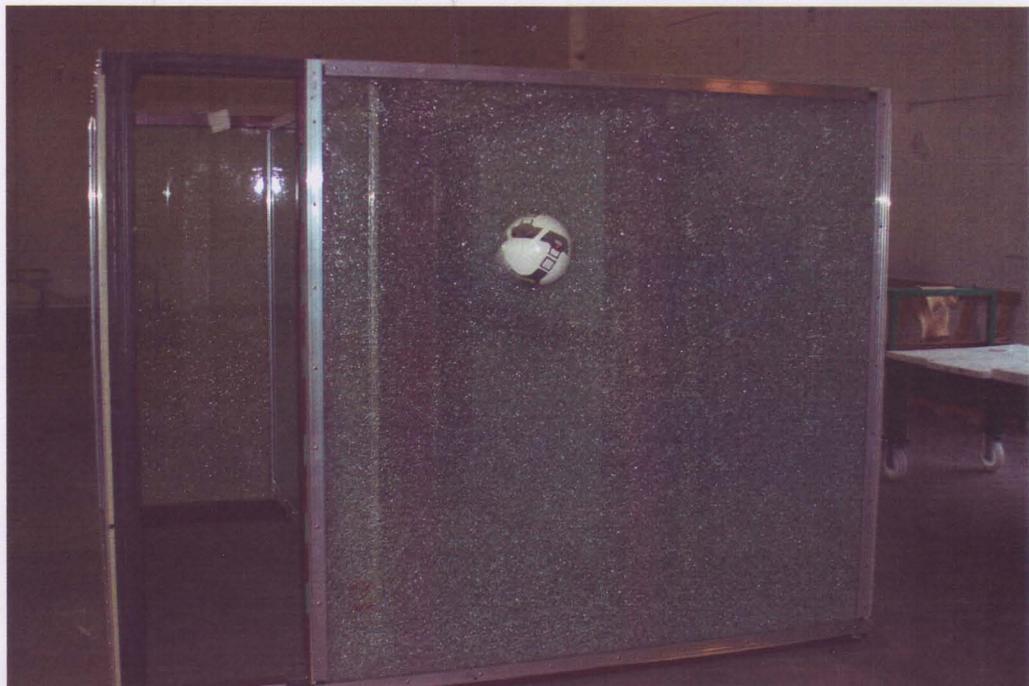
Bild: Auftreffen des Balles

Dabei fielen die Glasflächen nicht in sich zusammen und es kam nicht zu Einrissen und Weiterrissen in der Kunststoffschicht.
